Annales
valaisannes
2019

Giétro 1818 sous la loupe des sciences
Actes du colloque 14-17 juin 2018

Les débâcles glaciaires au Népal

Monique Fort
professeur émérite,
Université de Paris

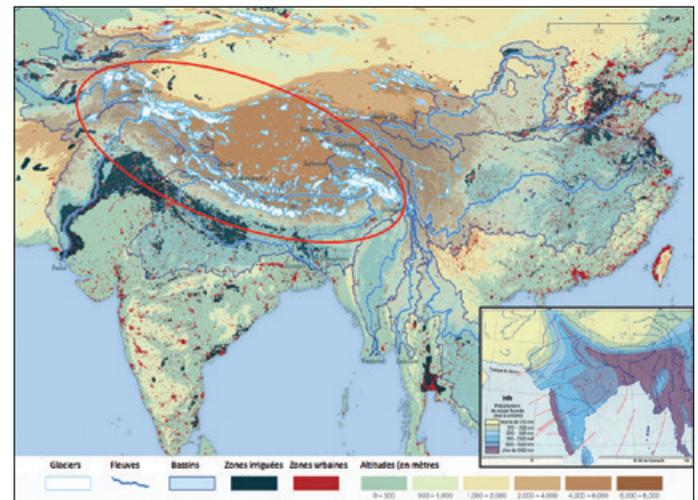
Figure 1. Le « château d'eau » de l'Asie : les sources des huit plus grands fleuves se trouvent dans l'ellipse rouge centrée sur le haut plateau du Tibet. (National Mission on Himalayan Studies, nmhs.org.in)

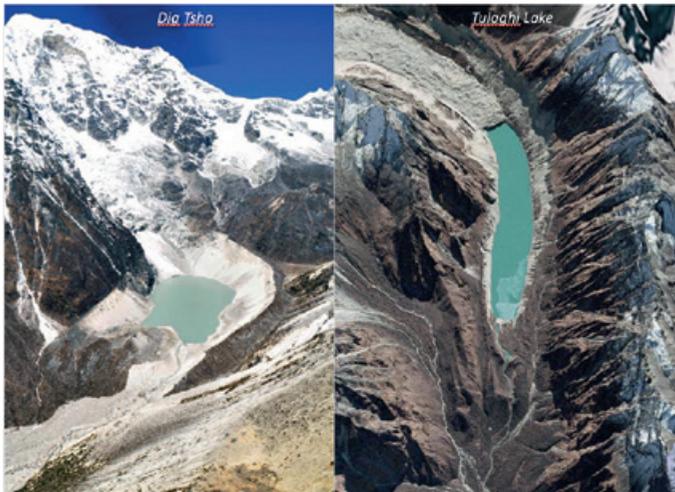
Figure 2. A gauche, le lac Dig Tsho et sa moraine frontale éventrée par le GLOF dévastateur d'août 1985. (ICIMOD 2009)

A droite, le lac Thulagi : la retenue lacustre s'étend en longueur au fur et à mesure du retrait glaciaire. Ces types de lacs de barrage morainique, souvent invisibles depuis les vallées habitées, présentent une menace pour les populations et les infrastructures situées en aval. (IKONOS-2 du 14 novembre 2009 superposée à un modèle numérique de terrain Google Earth)

1. Le type de débâcle le plus fréquent est le lâchage d'eaux issues de la fonte des glaciers et retenues en amont de moraines frontales sous forme de lacs (Fig. 2). La stabilité des barrages morainiques n'est qu'apparente ; elle peut être remise en cause brutalement et la vidange des lacs qui en résulte provoque en aval des crues catastrophiques, ou GLOF (glacial lake outburst flood)⁸.

Depuis cet événement, de nombreuses recherches ont été menées sur des lacs actuels particulièrement menaçants, comme le lac Thulagi (massif du Manaslu ; Fig. 2) et, dans la région de l'Everest-Khumbu Himal, le Tsho Rolpa (dans le Rolwaling) et le lac Imja (massif du Lhotse)²⁷.

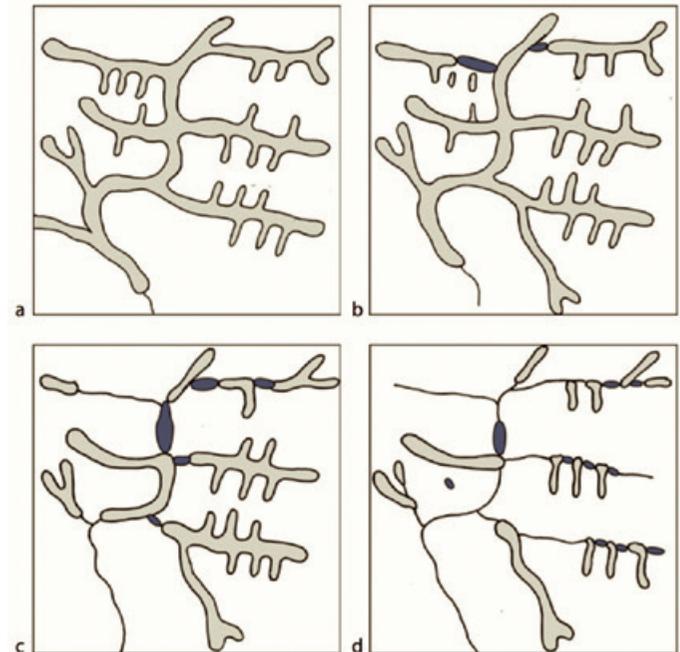
Figure 3. En période de déglaciation, le système glaciaire se désintègre en glaciers individuels (a), avec d'abord des lacs barrés par les glaciers principaux (b), puis des lacs barrés par des glaciers tributaires (c). La dernière phase (d) montre l'apparition de lacs de barrage morainique. (ITURRIZAGA 2011)

rare qu'un lac se forme en amont, jusqu'à ce que le glacier finisse par céder, provoquant la vidange brutale du lac ou d'une série de lacs qui se relaient dans la vallée (Fig. 3). Peu fréquent au Népal, ce type de débâcle est commun dans le Karakorum, où les glaciers ont un comportement erratique et imprévisible bien connu¹¹ : on parle en général de « surges », ou d'avancées par à-coups, pour caractériser les accélérations brutales de la vitesse d'écoulement de la glace, vitesse qui peut atteindre plusieurs mètres, voire plusieurs dizaines de mètres, par jour. Parmi les exemples les plus étudiés, les vallées supérieures de Karambar, de Shyok, de Shimshal et de la Hunza (toutes au Pakistan) ont subi des inondations à répétition liées à la vidange de tels lacs de barrage glaciaire. Contrairement aux deux types précédents, ce type de débâcle ne semble pas être directement lié au changement climatique, le Karakorum étant considéré comme une « anomalie » de ce point de vue¹² : il n'y a pas de recul généralisé des glaciers, bien au contraire, car leur bilan de masse est stationnaire, voire positif¹³.

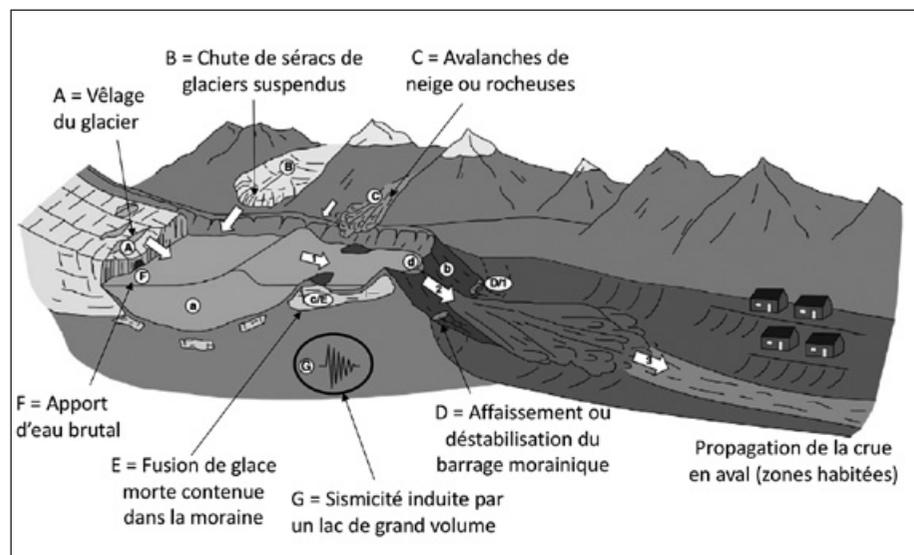
Figure 4. Schéma montrant un lac de barrage morainique et les différents facteurs (représentés par les lettres A, B, etc.) pouvant provoquer la vidange brutale du lac. La vidange elle-même s'effectue en trois étapes représentées par des flèches blanches numérotées : 1. Déclenchement d'une seiche. 2. Rupture du barrage morainique. 3. Propagation de la crue en aval, dans les zones habitées. [Adapté de RICHARDSON, REYNOLDS 2000 et WESTOBY *et al.* 2014]

Un deuxième facteur peut intervenir sur la stabilité de la moraine : la présence ou non de glace interne (Fig. 4). Cette glace dérive d'une double origine : 1° on peut avoir

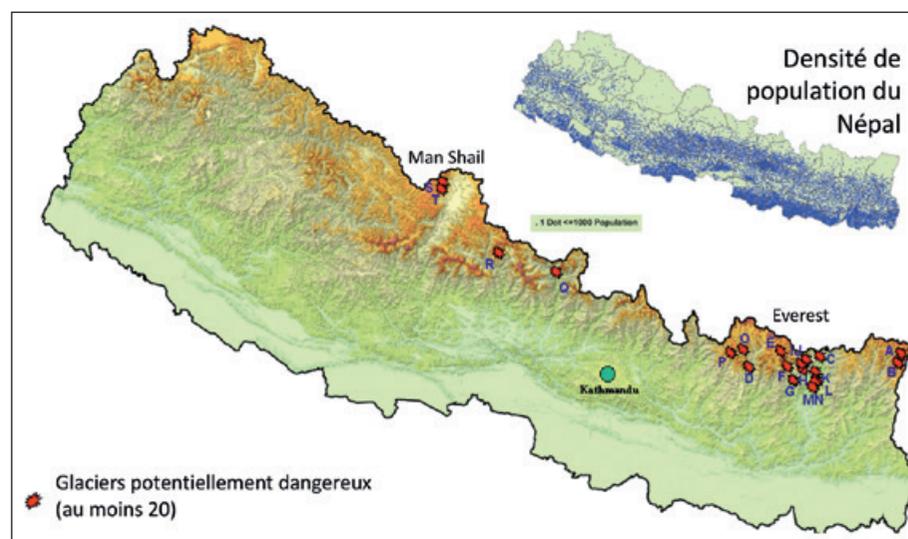
Figure 5. La carte principale du Népal localise les glaciers considérés comme potentiellement dangereux, surtout concentrés dans la zone de l'Everest-Khumbu Himal, là où les fonds de vallées englacées sont situés à des altitudes proches de 5000 m ou plus et ont un profil longitudinal relativement faible, permettant la formation durable des lacs. Les fortes densités de population (carte en haut à droite ; 1 point représente 1000 hab.) sont situées en général très en aval des glaciers, ce qui explique la méconnaissance des dangers encourus en cas de débâcle glaciaire (GLOF). (ICIMOD 2011)

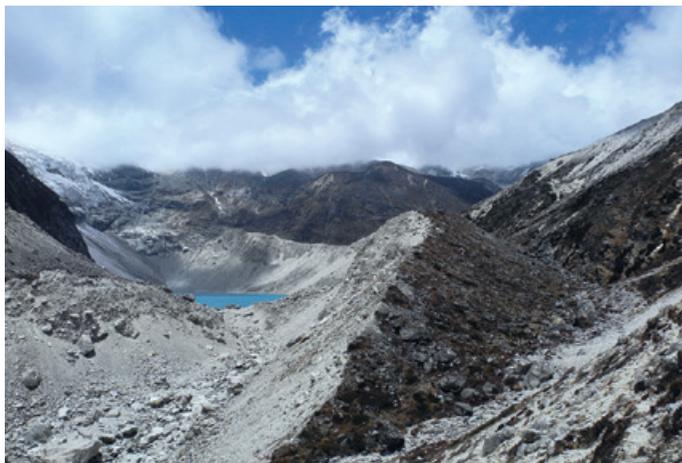
Figure 6. Moraine frontale du Dig Tsho, éventrée par la débâcle de 1985. Suite au séisme de 2015, une petite débâcle s'est à nouveau produite, mais sans conséquences notables en aval. (Photo Rainer Bell, 2018)

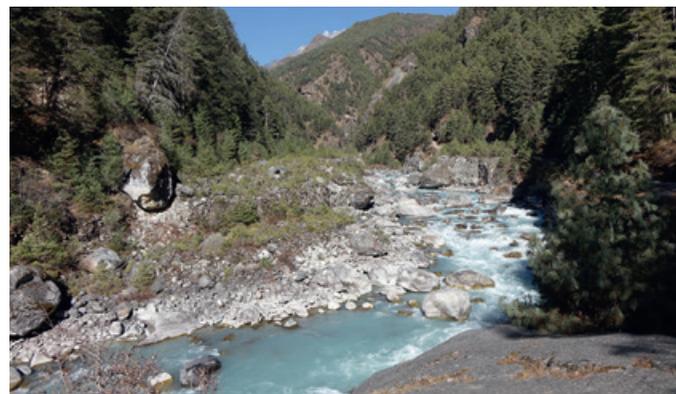
Figure 8. Plus de trente ans après l'événement, en aval de la confluence entre la Bhothe Koshi et la Dudh Koshi, en amont de Jorsale (kilomètre 15 du diagramme de la figure 7), les énormes blocs charriés pendant le GLOF du Dig Tsho sont toujours visibles dans le paysage. Pour la localisation de Jorsale, voir la figure 12. (Photo Monique Fort, 2018)

L'événement fondateur à l'origine d'une prise de conscience du véritable danger que représente la rupture d'un barrage morainique est, en 1985, le GLOF du Dig Tsho²⁵, lac situé dans la vallée de la Bhote Koshi, à l'ouest du massif de l'Everest. Cette débâcle glaciaire s'est propagée sur plus de 40 km en aval et a détruit une centrale hydro-électrique toute neuve (perte de plus de 2 millions de dollars), de nombreux ponts, et a fait au moins 5 victimes. La cause initiale de ce GLOF est une chute de séracs massive (environ 150 000 m³) qui, depuis le front suspendu du glacier de Langmoche, a directement plongé dans le Dig Tsho. La vague (5 m de haut) créée par cette chute s'est propagée au travers du lac avant de submerger le barrage morainique et de l'éroder (Fig. 6), ce qui a eu pour effet immédiat la libération de 5 × 10⁶ m³ d'eau et 3 × 10⁶ m³ de débris, et leur transfert en aval, le long de la Bhote Koshi puis de la Dudh Koshi²⁶. Cette débâcle glaciaire a eu des conséquences dramatiques tout au cours de sa trajectoire, avec des zones d'érosion des berges parfois à l'origine du déclenchement de glissements de terrain, mais avec aussi des zones de sédimentation (aggradation) sur de vastes surfaces, modifiant totalement la physionomie antérieure du fond de vallée (Fig. 7). Plusieurs décennies après, les traces de cette débâcle exceptionnelle restent toujours visibles dans le paysage, comme en témoignent des blocs de plus de 10 m³ accumulés en amont de Jorsale (Fig. 8).

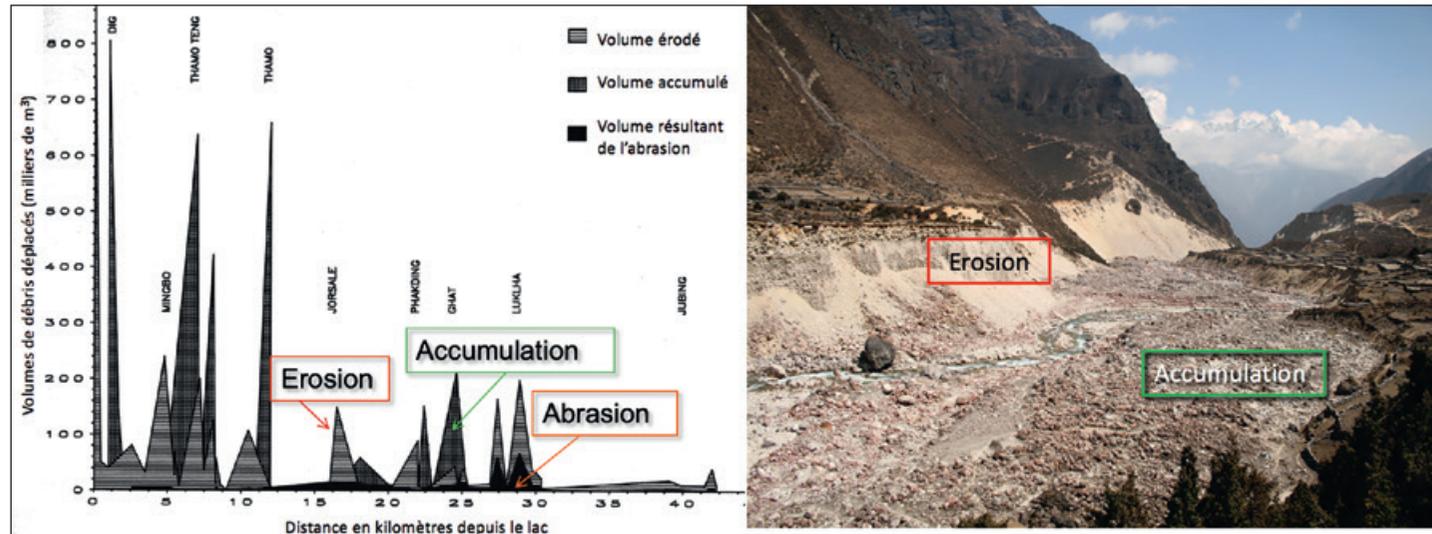
Figure 7. Caractéristiques du GLOF du Dig Tsho (vallée de la Bhothe Koshi, Khumbu Himal). A gauche, le diagramme (adapté de VUICHARD, ZIMMERMANN 1987) montre bien les caractéristiques hydromorphologiques d'un GLOF : les phénomènes d'érosion, d'accumulation (ou aggradation) et d'abrasion coexistent tout au long de la vallée et se relaient temporellement en un même lieu. La photo de droite illustre les variations de comportement du flot de crue en fonction de la largeur de la vallée, de la nature des matériaux (substrat géologique ou dépôts d'anciennes terrasses ou moraines) et de la trajectoire suivie (linéaire ou sinueuse). Quelques années après l'événement, on perçoit encore l'alternance des processus d'érosion et d'accumulation. (Monique Fort, 1989)

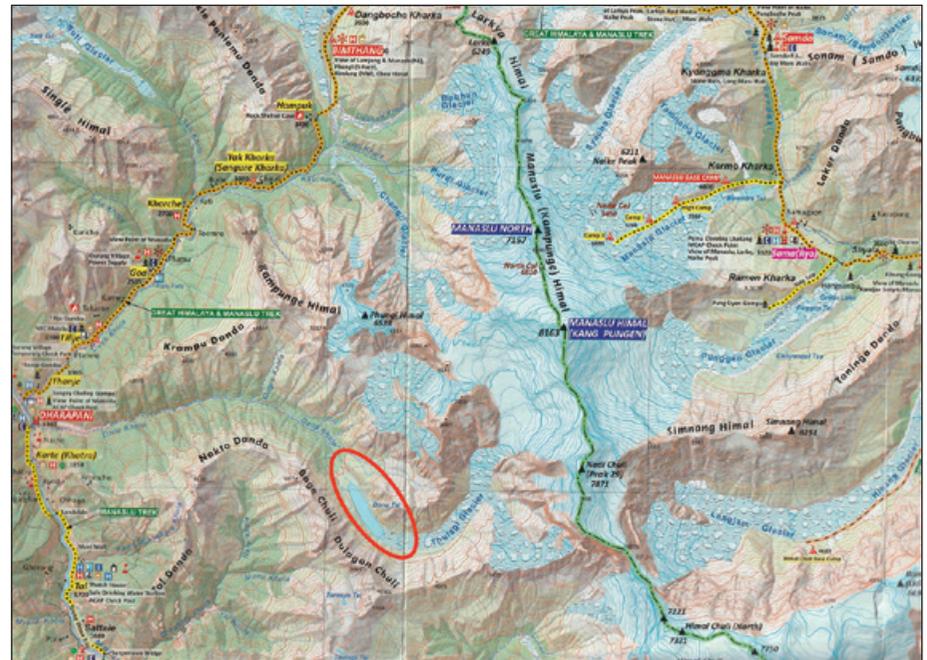
Figure 9. Extrait de la carte topographique *Around Manaslu and Tsum Valley*, montrant la localisation du lac Thulagi (ellipse rouge), au pied du Manaslu (8163 m) et les enjeux existants dans la vallée de la Marsyangdi depuis Dharapani, avec en aval le village hautement touristique de Tal (au sud-ouest). (Himalayan Map House)

Situé au sud-ouest du Manaslu, le lac Thulagi, ou lac Dona (altitude 4050 m, 2,5 km de long, 40 × 10⁶ m³), a commencé à se former il y a une cinquantaine d'années²⁸ (Fig. 9).

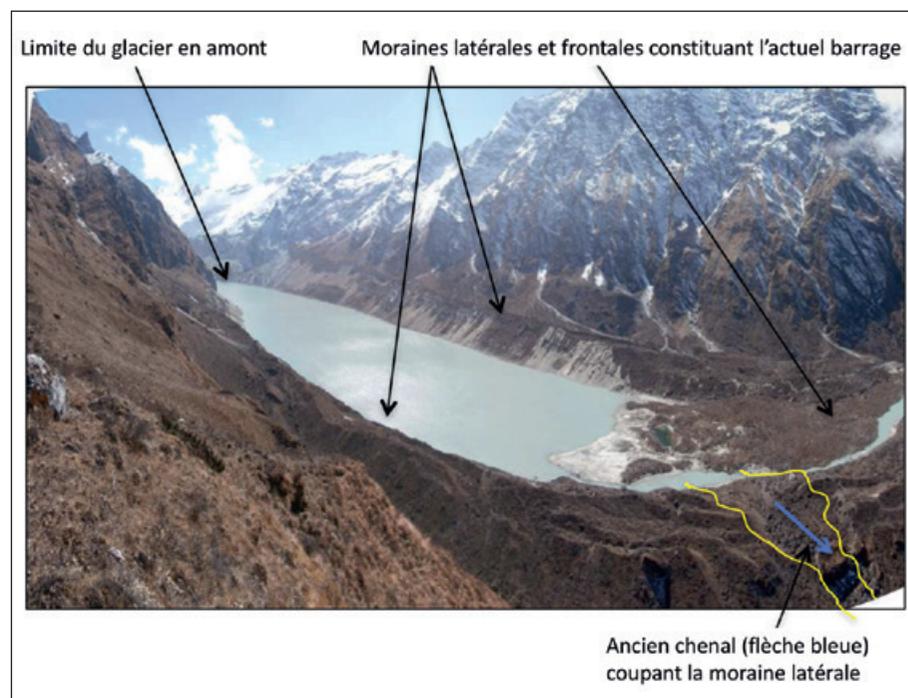
Figure 10. Lac Thulagi (longueur environ 2,5 km) et son front, vu depuis le nord. Les moraines montrent des traces d'érosion sur leur face interne (vers le lac), mais en aval elles sont totalement recolonisées par une végétation arbustive. (Image adaptée de GDH, Association des géorisques et des hommes, Fondation Petzl)

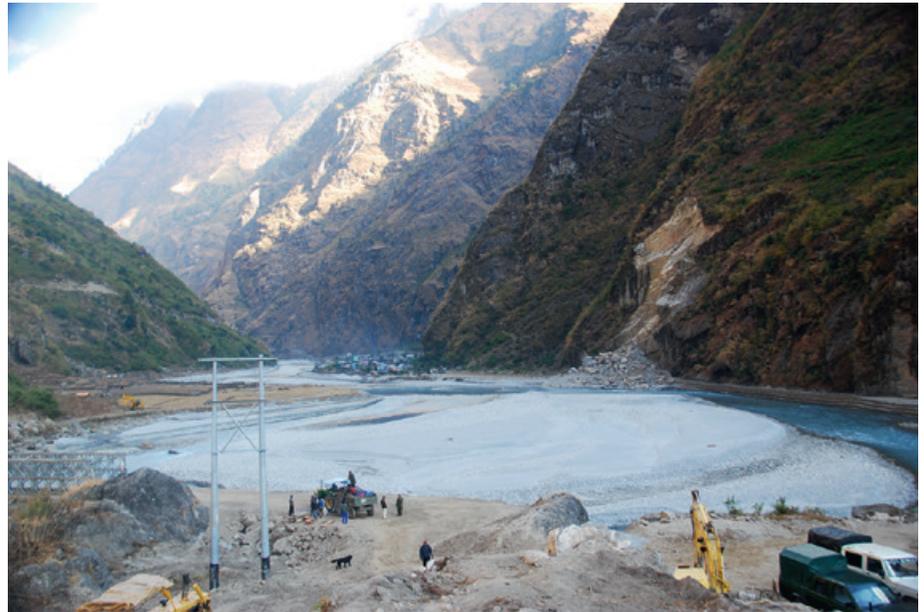
Figure 11. Vallée de la Marsyangdi à Tal (vue depuis le sud du village en direction de l'amont). A cet endroit, la vallée est large et en faible pente, entre deux sections à gorges profondes. En cas de débâcle glaciaire issue du lac Thulagi, le niveau d'eau monterait (cf. blocage par le resserrement de la vallée en aval) et atteindrait le village de Tal (au centre au fond). Le nouveau pont métallique (à gauche), installé sur l'éboulement préhistorique (cf. les gros blocs au premier plan) serait lui aussi emporté en cas de débâcle, car il n'est qu'à quelques mètres au-dessus du niveau actuel de la Marsyangdi. L'éboulement rocheux tout frais [2012] a détruit la route et montre que les risques naturels sont nombreux dans ces vallées du haut Himalaya. (Photo Monique Fort, 2012)

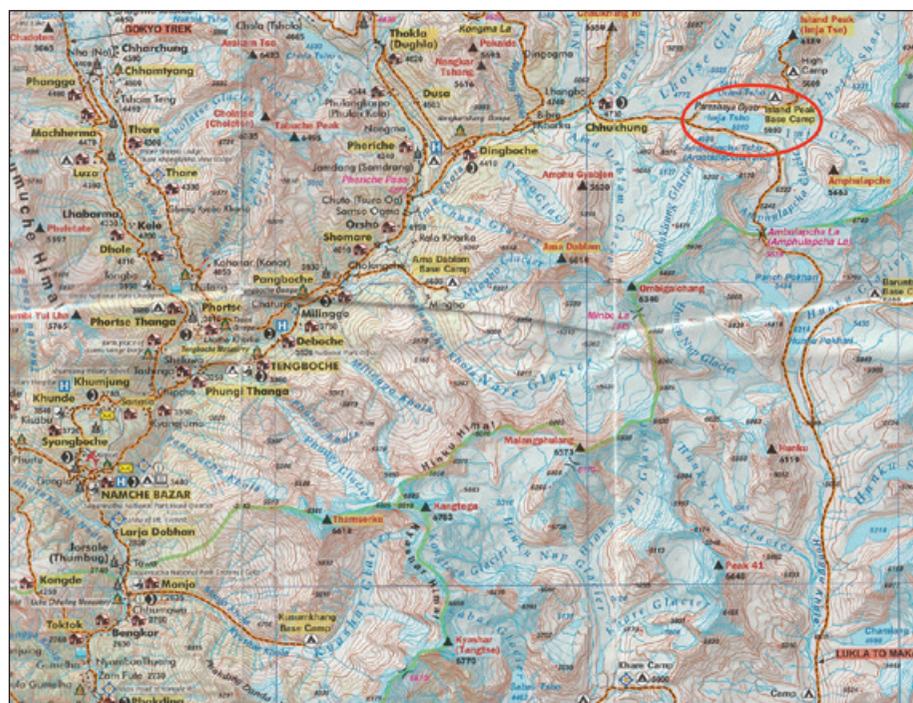
Figure 12. Extrait de la carte topographique Jiri - Everest - Khumbu, Sagarmatha National Park, montrant la localisation du lac Imja (ou Imja Tsho, ellipse rouge), au pied de l'Island Peak, et l'ampleur des enjeux (ponts et villages) dans la vallée de l'Imja Khola puis, en aval de Namche Bazar, dans la Dudh Koshi. Les villages de Chhukung et Dingboche, les plus proches du lac, seraient les premiers affectés en cas de débâcle. (Trekkling Map, Nepal Map Publisher)

importants de cette région, peuplée par l'ethnie sherpa et haut lieu de l'alpinisme mondial (Fig. 12). Ce lac se situe au pied de l'Island Peak (ou Imja Tse, 6189 m) et non loin de la face sud du Lhotse (8516 m).

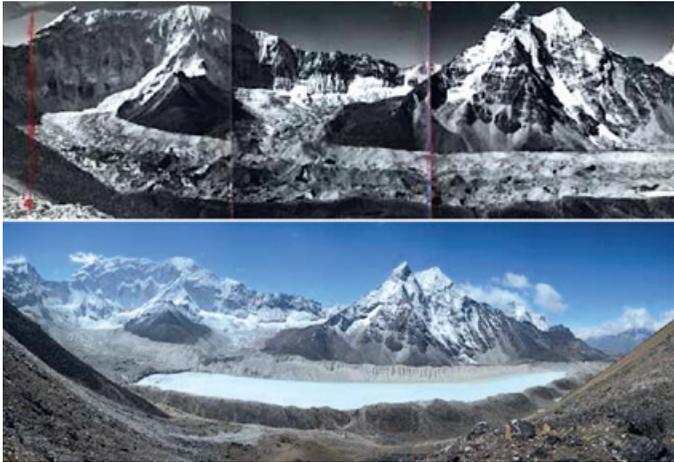
Figure 13. Photos prises en 1956 et en 2017, montrant le retrait spectaculaire du glacier Imja et l'occupation par le lac Imja de l'espace disponible en arrière de la moraine frontale (à droite sur la photo du bas). (Photos Erwin Schneider et Alton Byers)

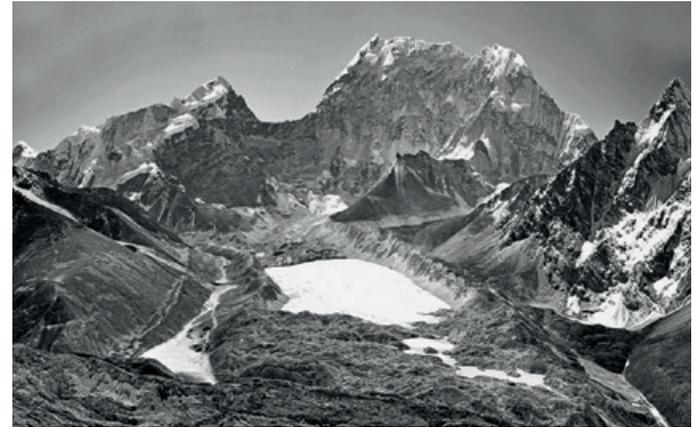
Figure 14. Le lac Imja, vu vers l'est depuis l'aval, avec le Baruntse au tout premier plan. Deux petits lacs se sont développés sur la moraine frontale depuis les années 2000. En bas à droite, exutoire le long duquel le drainage des lacs Imja (Fig. 15) a été réalisé en 2016. (D'après un cliché in ICIMOD 2011)

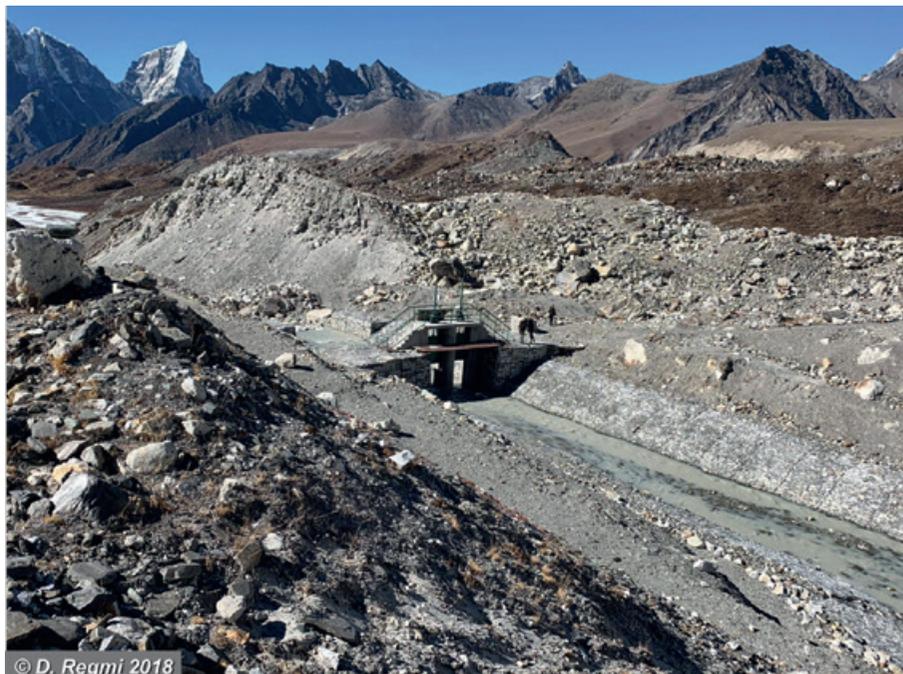
Figure 15. Canal de drainage du lac Imja ayant permis un abaissement du niveau d'eau de 3,4 m. Prise en période de basses eaux et de gel, la photo ne reflète pas les débits qui sont évacués en période de fonte des neiges et de mousson, et l'on peut donc s'interroger sur la durabilité de cet équipement à moyen terme. (Photo D. Regmi, décembre 2018)

Grâce à des crédits de l'Université des Nations Unies (UNU) et avec l'aide de l'armée népalaise, le drainage partiel du lac Imja et de ses deux lacs satellites a été réalisé au cours de l'automne 2016⁴³, ce qui a permis une diminution du niveau d'eau de 3,4 m (Fig. 15), soit une réduction de volume du lac d'environ 10%. Au dire des scientifiques, cet abaissement est déjà un résultat remarquable, car il diminue d'autant les possibilités de submersion du barrage morainique par une seiche⁴⁴, mais cela est sans doute insuffisant à moyen terme. A l'aide d'une modélisation bidimensionnelle appliquée au village de Dingboche, plusieurs scénarios de GLOF ont été envisagés selon le niveau d'abaissement des eaux du lac (-3 m, -10 m, -20 m)⁴⁵. Ces simulations tiennent compte des quantités d'eau subitement relâchées et de la vitesse de propagation de l'onde de crue. Les cartes obtenues montrent quelles zones du village seraient affectées (Fig. 16). Dans le cas d'une diminution de 3 à 10 m, l'espace occupé par les champs en amont du village serait largement balayé par la crue, mais les parties centrale et méridionale du village aussi, alors qu'elles sont occupées par de nombreuses auberges qui accueillent des centaines de touristes (randonneurs ou montagnards) au printemps ou en automne. Seules les parties nord de la terrasse, situées au pied d'une moraine, seraient épargnées. Les résultats montrent clairement que le niveau du lac devrait être abaissé d'environ

20 mètres pour pouvoir réduire de manière significative les impacts qu'un GLOF pourrait avoir à Dingboche et plus en aval.

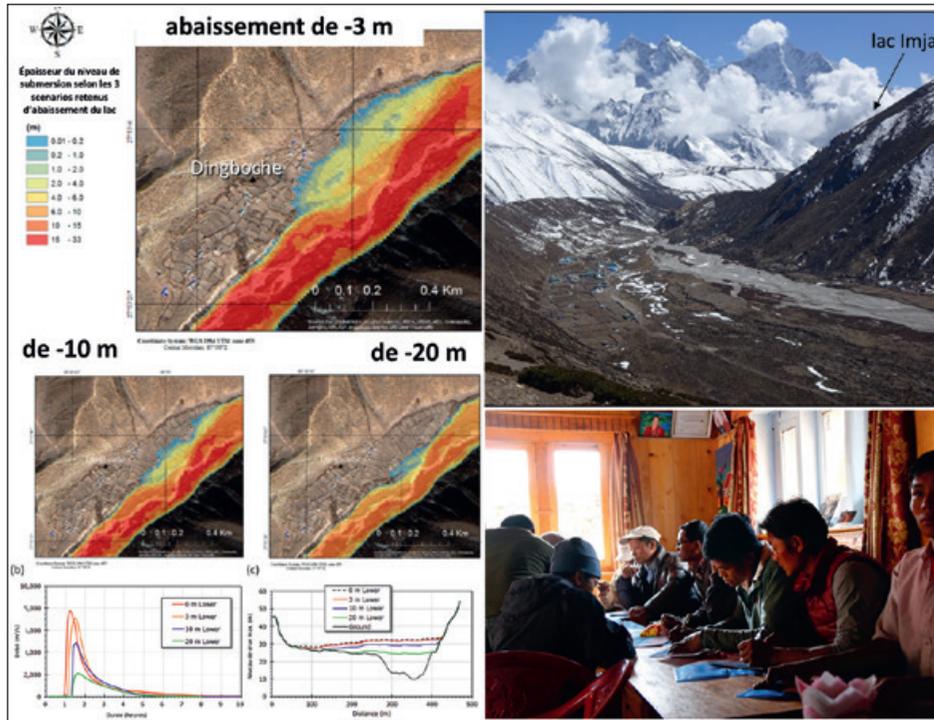
Figure 16. Différentes mesures prises pour comprendre et diminuer le risque de débâcle glaciaire à Dingboche (photo en haut à droite). (Photo M. Fort, 2018)

A gauche, cartes et profils issus de la modélisation de l'extension de l'onde de crue issue des trois lacs Imja et de ses impacts sur le territoire de Dingboche. Trois situations ont été envisagées : valeur minimale (-3 m), moyenne (-10 m), maximale (-20 m), qui ont finalement conduit à un premier abaisssement artificiel du lac de -3,4 m. (SOMOS-VALENZUELA *et al.* 2015) Des réunions d'information avec les villageois et les autorités locales ont été également organisées. (Photo O. Aubriot, 2015)

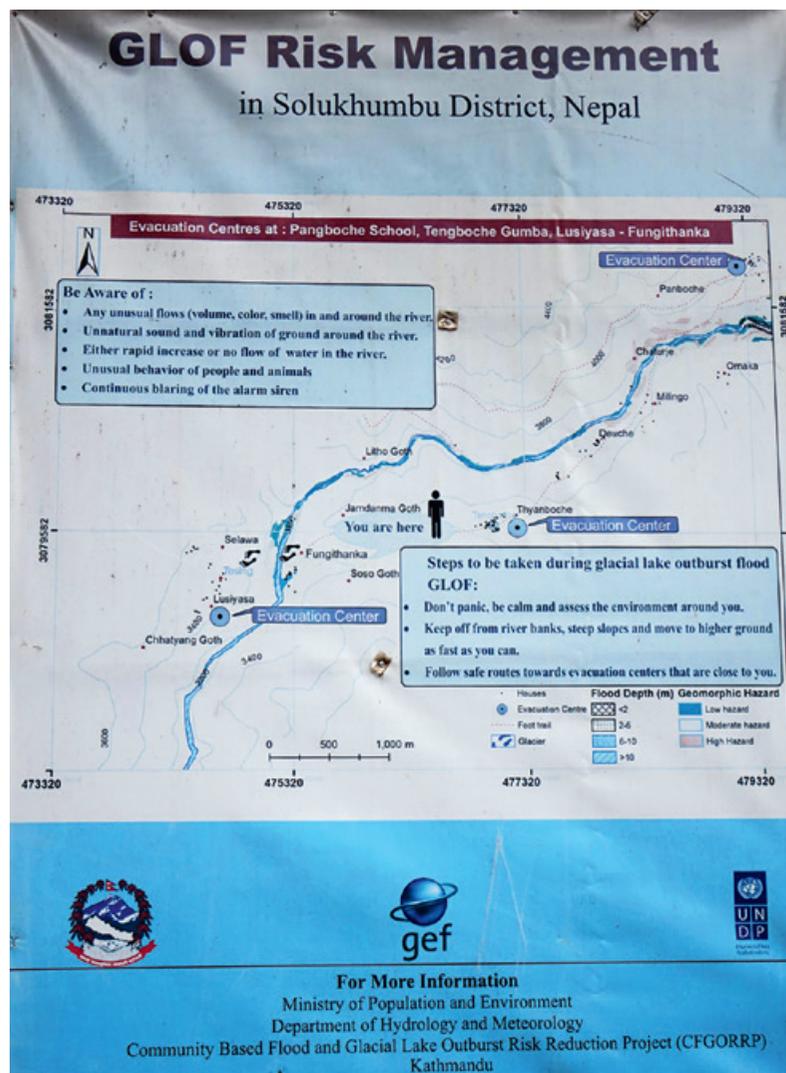
Figure 17. Panneau d'alerte visible à Fungithangka (Phungi Thanga), près du pont qui enjambe l'Imja Khola, entre Thyanboche [parfois transcrit "Tengboche", cf. fig. 12] et Namche Bazar. Trois centres d'évacuation y sont indiqués. On notera aussi la liste d'indices avant-coureurs d'une éventuelle catastrophe et la conduite à suivre en cas de confirmation d'alerte.

alerte (Fig. 17). Ces panneaux comportent aussi des cartes multirisques, incluant non seulement les inondations, mais aussi les glissements de terrain, chutes de blocs, coulées de débris, etc., qui pourraient être liés au passage d'une crue ; mais ils sont devenus souvent illisibles car non protégés des intempéries.

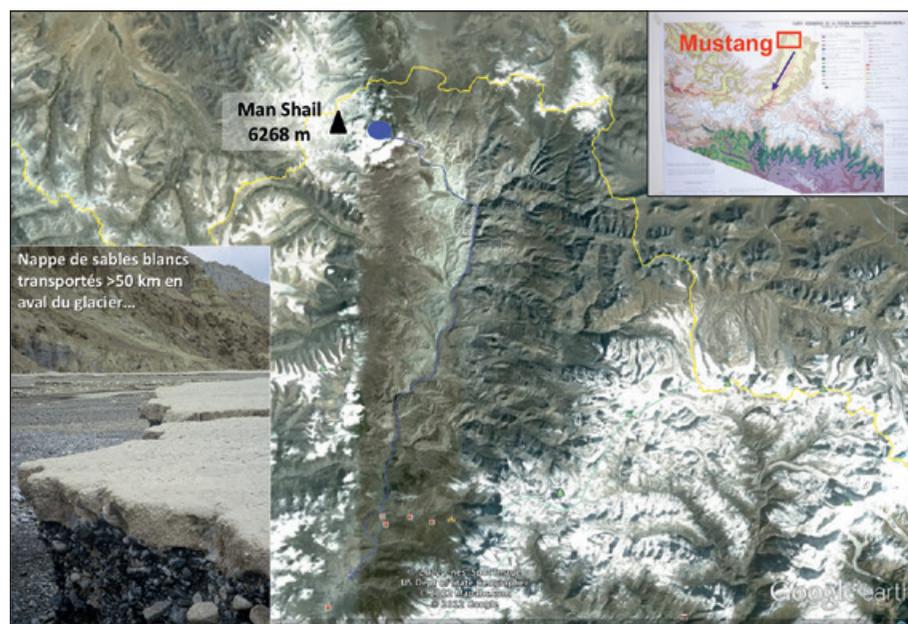
Figure 18. Débâcle survenue en 1988 dans l'extrême nord-ouest du district du Mustang, depuis la rupture d'une poche d'eau sous-glaciaire, représentée en bleu à l'est du Man Shail. La crue s'est propagée le long de la Kali Gandaki jusqu'à Jomsom (point rouge, en bas de l'image), près d'une centaine de kilomètres en aval. (Google Earth)

En bas à gauche : des placages de sables blancs granitiques superposés aux terrasses préexistantes (observation près de Dhi, à plus de 50 km en aval du glacier) témoignent de la hauteur d'eau atteinte lors du passage du GLOF. (Photo Monique Fort, 1993)

En haut à droite : carte biogéographique montrant le contraste entre le nord de l'Himalaya, froid et sec (couleurs jaunes dominantes) et le sud de l'Himalaya, chaud et humide, sous la dépendance des flux de la mousson indienne. La Kali Gandaki (flèche bleue), affluent du Gange, s'écoule du nord vers le sud, entre les massifs du Dhaulagiri et de l'Annapurna, pour former les gorges les plus profondes de la planète. (DOBREMEZ, JEST 1970)

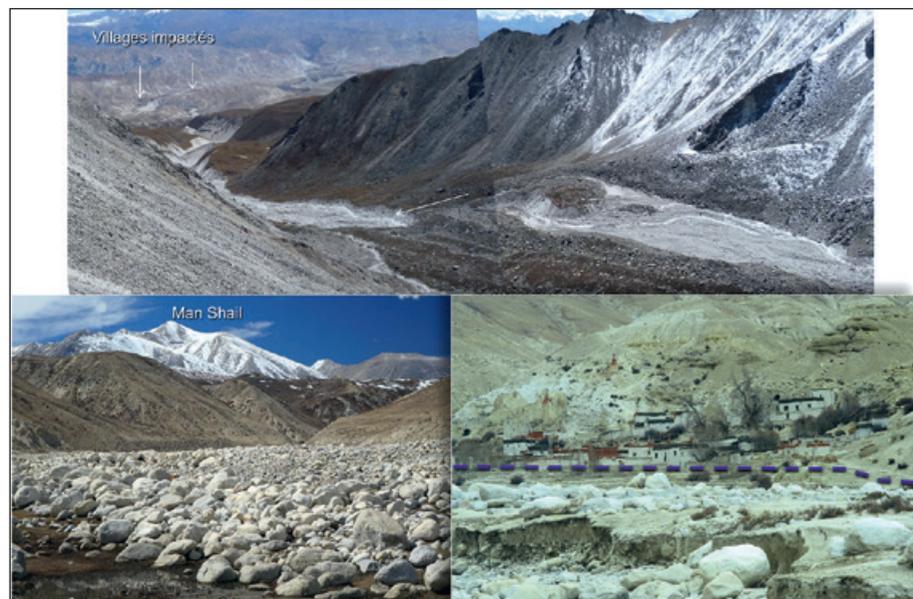
Figure 19. Impacts de la débâcle glaciaire de 1988 au haut Mustang. La vague de crue (photo supérieure) a eu une trajectoire sinueuse, érodant les berges du torrent composées d'anciens matériaux morainiques issus du massif englacé du Man Shail. (Photo Giovanni Kappenberger, 2010)

Les blocs granitiques blancs arrachés à ces berges se sont accumulés en un vaste cône d'épandage au débouché de la Chhungma Khola (en bas à gauche). Les basses terrasses en contrebas des villages (en bas à droite) ont été submergées (tireté bleu : hauteur de la débâcle) et les systèmes d'irrigation détruits. La taille plurimétrique de certains blocs de granite transportés témoigne indirectement de l'abondance de la fraction fine (sables et limons) et donc de la densité élevée de cette débâcle, très destructrice. (Photos Monique Fort, 2014 et 1993)

de la débâcle qui, dans ces milieux désertiques d'altitude, n'a pu être reliée ni à une rupture sismique ni à une période de précipitation exceptionnelle, a surpris tout le monde et a laissé des traces, encore bien visibles dans le paysage plusieurs décennies plus tard (Fig.19). Pourtant, la mémoire
